# Kräftskötselområdet Askesjö

Förslag till åtgärdsprogram  
2011-2014

Tomas Jansson,  
Hushållningssällskapet i Värmland, juni 2011

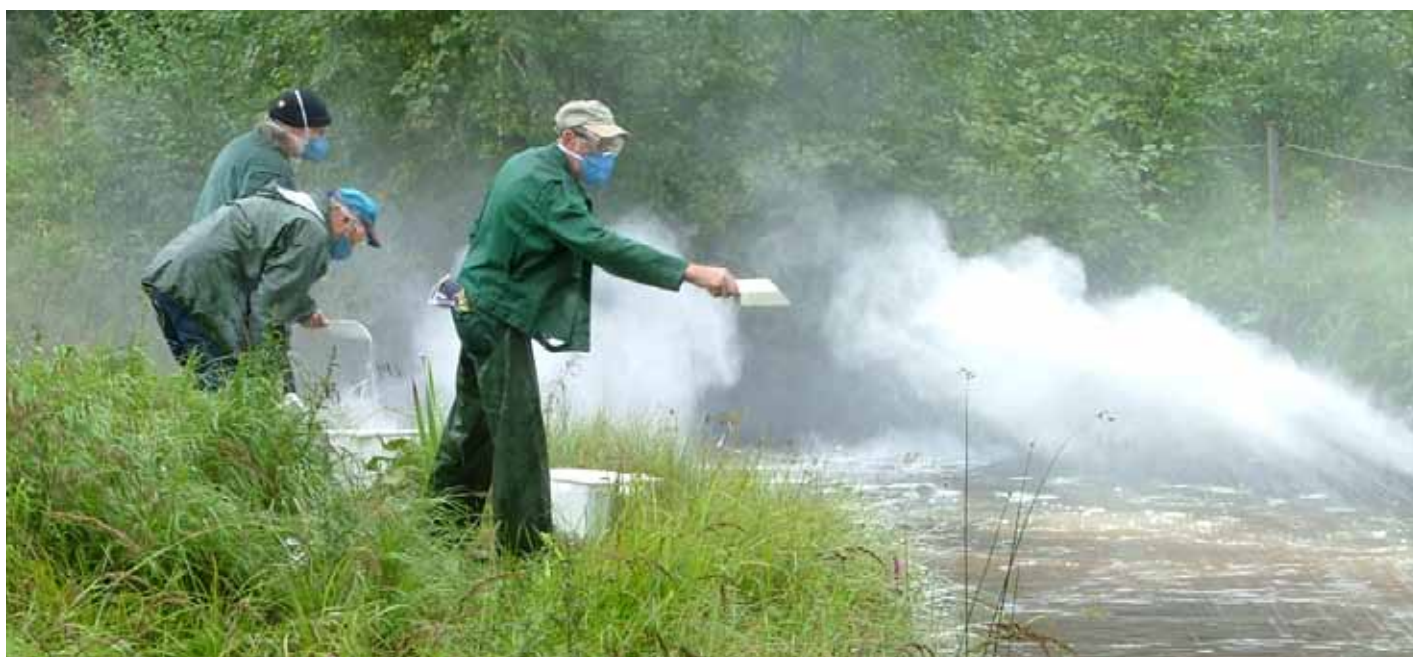
Spridning av kalk.

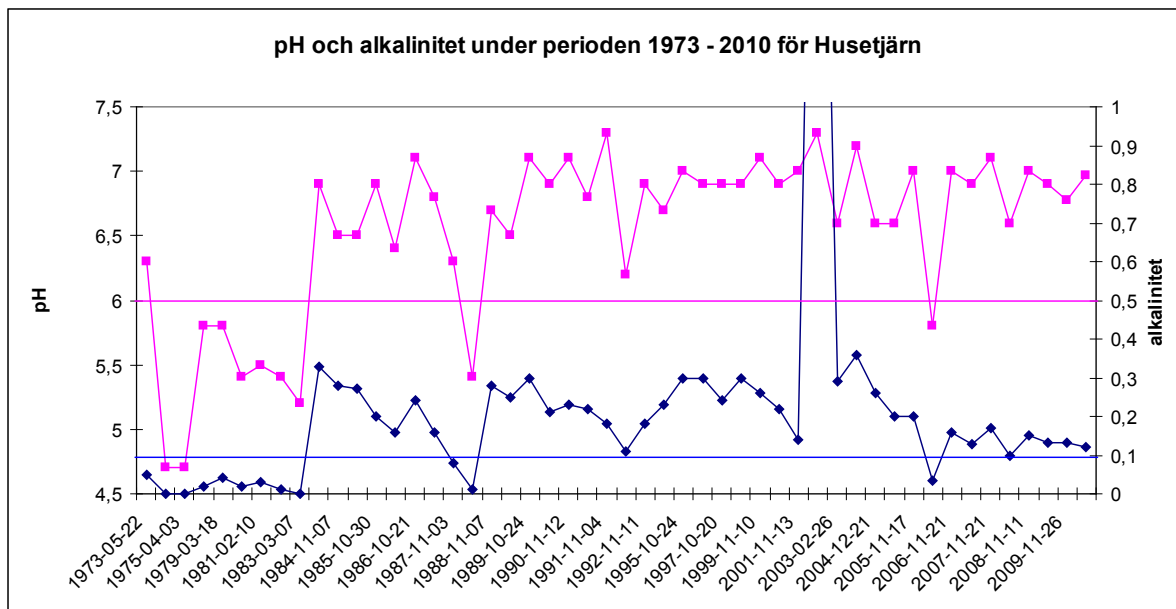
**Figur 6.** pH och alkaliniteten för Husetjärn under perioden 1973 – 2010. Uppgifterna är hämtade från Länsstyrelsens kalkningseffektuppföljning i avrinningsområdet

Husetjärn kalkades första gången 1983 med 47 ton, samt vid ett tillfälle 1988. Kalkningen under perioden 1994 – 2005 skedde vart fjärde år. De långa spridningsintervallerna mellan kalkningarna innebar

olämpligt stora variationer i sjöns alkalinitet, se figur 4. Från och med 2006 kalkas Husetjärn årligen med helikopter. 2006 var pH under 6,0 (5,8), under perioden 2007-2009 har pH och alkalinitet varit stabila och tillfredställande för flodkräftor.

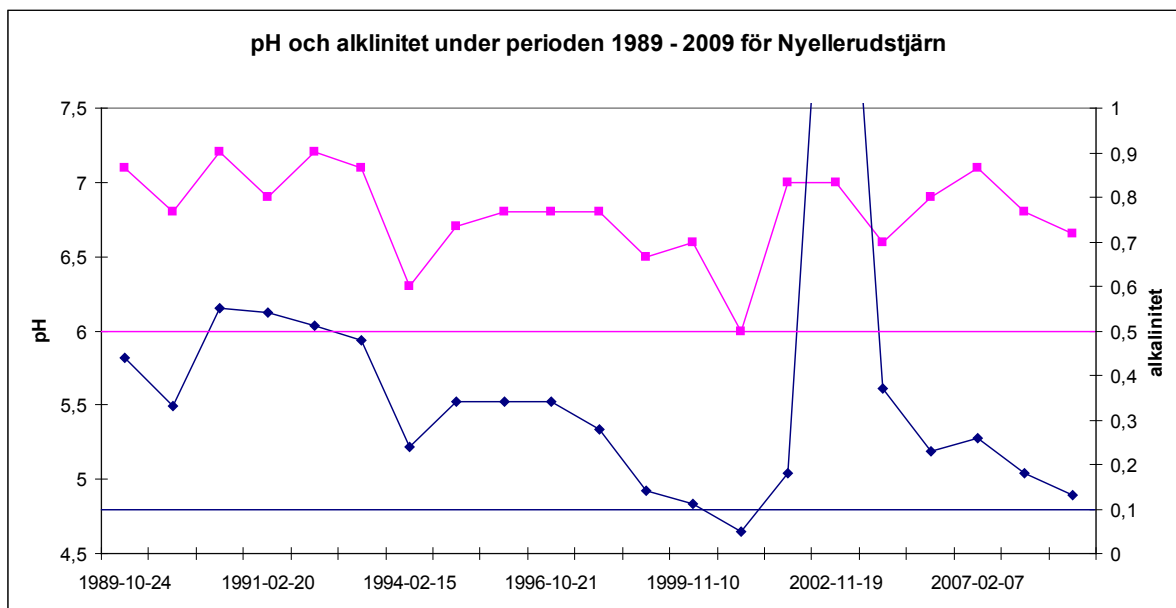
**Figur 5.** pH och alkaliniteten för Nyellerudstjärn under perioden 1989 – 2010. Uppgifterna är hämtade från Länsstyrelsens kalkningseffektuppföljning i avrinningsområdet

Nyellerudstjärns vattenkemi har inte vid något mät-tillfälle sedan 1989 understigit pH 6,0 sammantaget uppvisar pH och alkaliniteten på stabila och tillfredsställande värden för flodkräftor.
