Kräftskötselområdet Kesnacken

Förslag till åtgärdsprogram
2011-2014

Tomas Jansson, Hushållningssällskapet i Värmland
www.hush.se/s

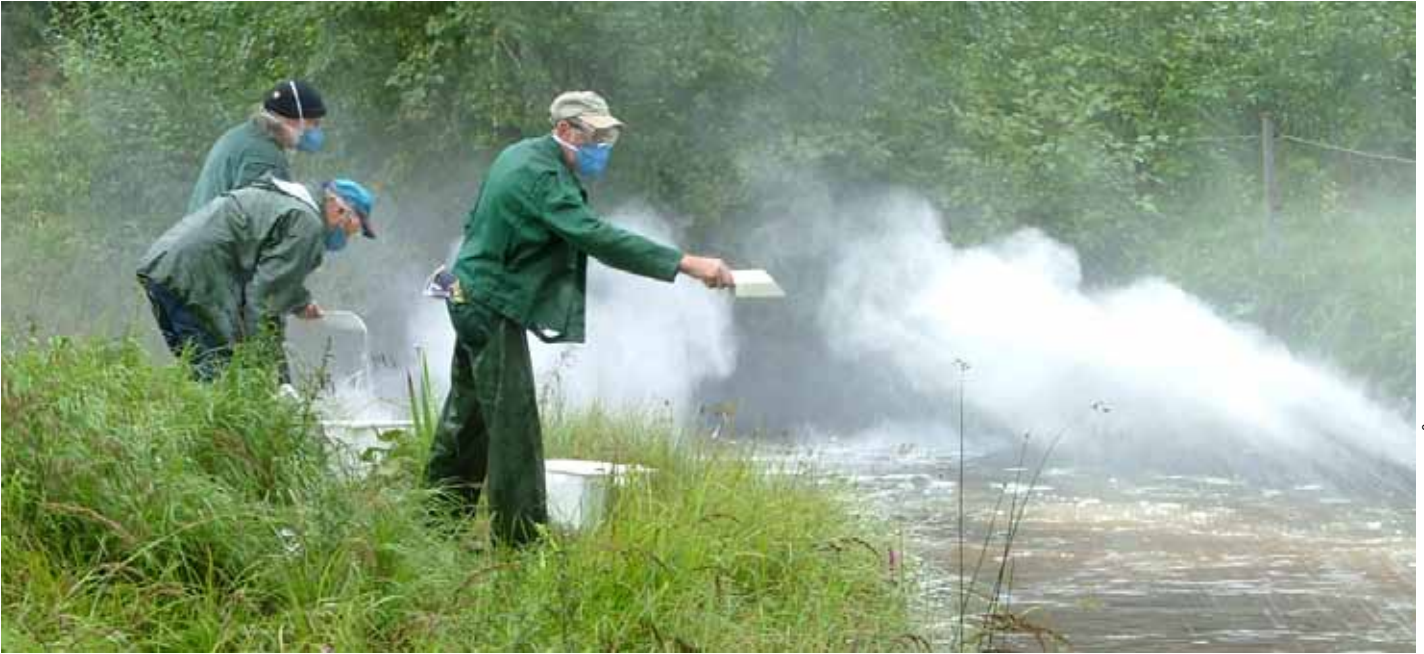
Spridning av släckkalk i ett försök att eliminera illegalt utplanterade signalkräfter i Högsäterälven, Eda kommun.

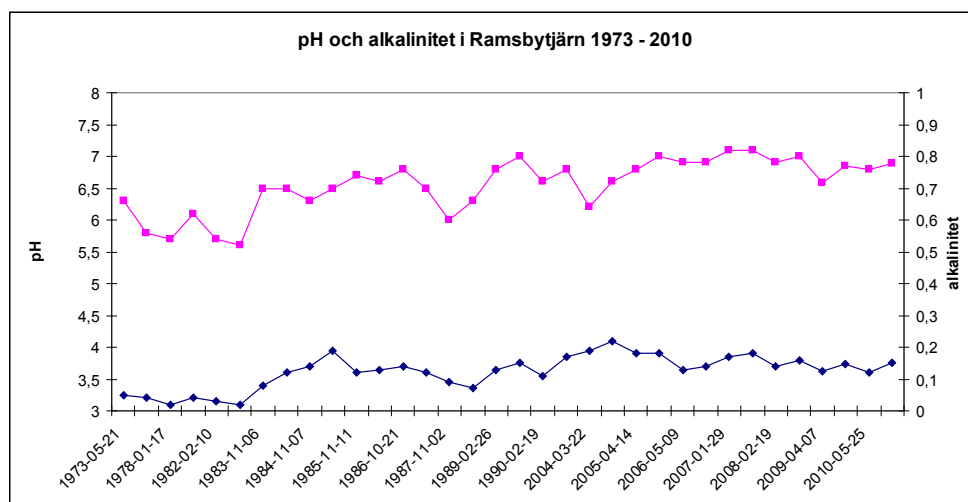
Figur 2. Figuren redovisar resultat av Ramsbyttjärnets pH och alkalinitet under perioden 1973 – 2010. Uppgifterna är hämtade från Länsstyrelsens kalkningseffektuppföljning i avrinningsområdet. Efter att kalkningen påbörjades 1983 har vattenkemin varit stabil och tillfredställande vid analystillfällena.

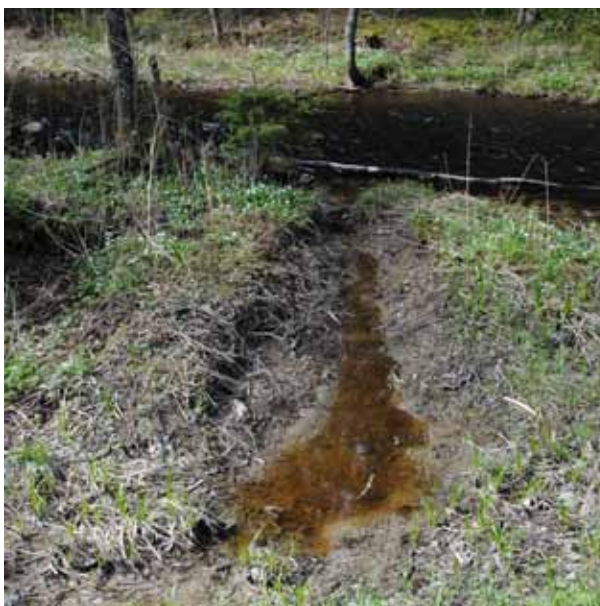
Skogsutdikning medför en ökad sedimenttransport ut i älven.

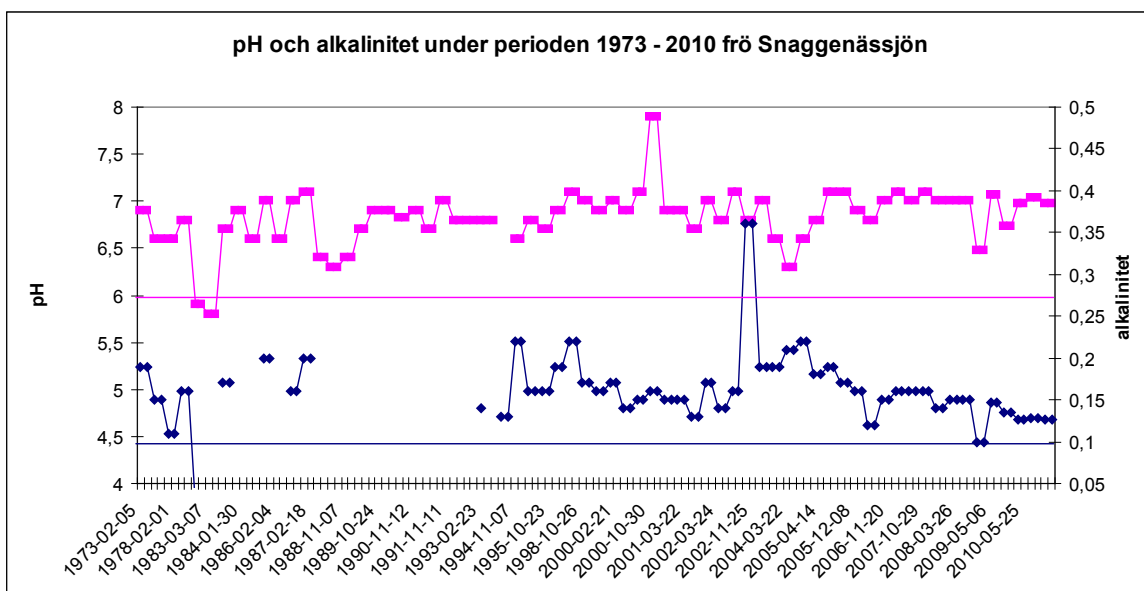
Figur 3. Analyserna är tagna vid Snaggenässjön och dess utlopp som avvattnar Kesnacksälven. Uppgifterna är hämtade från Länsstyrelsens kalkningseffektuppföljning i avrinningsområdet

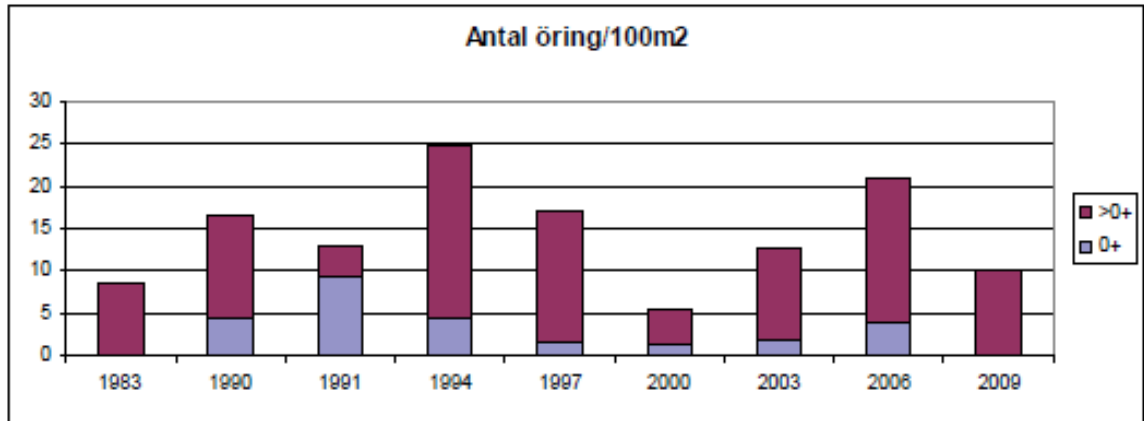
Figur 5. Den nedre av två elfiskelokaler i Kesnacksälven belägen vid Kesnacke kvarn, jämfört med tabell redovisas samtliga fångster under perioden 1983 - 2009.

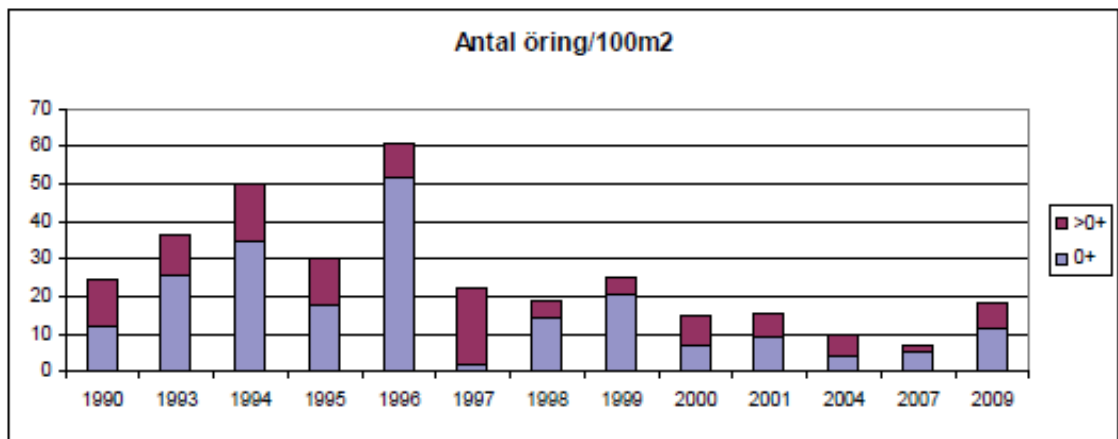
Figur 6. Elfiske lokal vid Kesnacksälven vid den f.d grustäckten, nära Kölen . jämfört med tabell redovisas samtliga fångster under perioden 1983 - 2009.

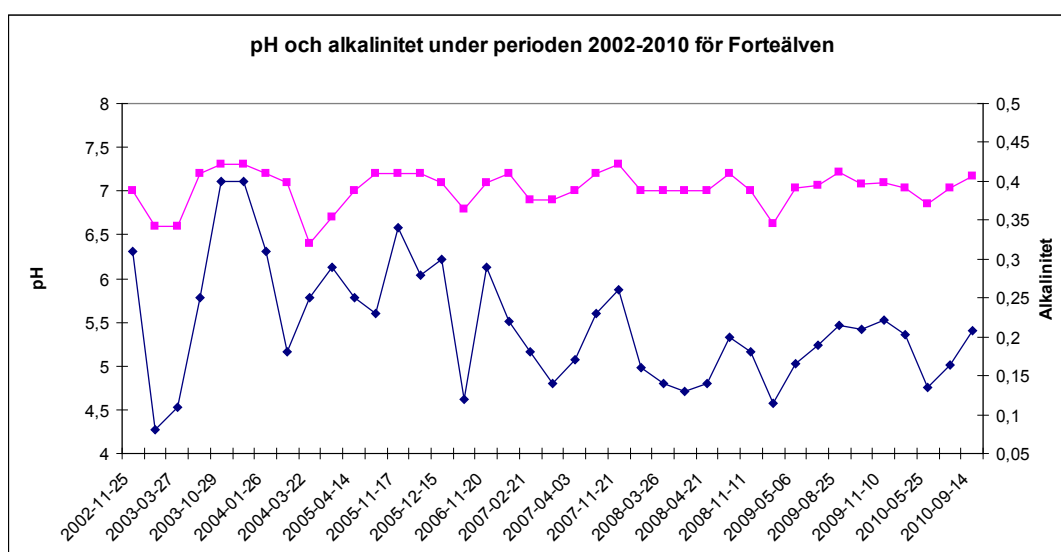
Figur 7. pH och alkaliniteten för Forteälven under perioden 2002 – 2010. Uppgifterna är hämtade från Länsstyrelsens kalkningseffektuppföljning i avrinningsområdet

Den vattenkemiska undersökningen påbörjades 2002 och har under hela perioden uppvisat tillfredställande värden avseende pH och alkalinitet. Se figur 7. Alkaliniteten har dock varierat kraftigt under perioden men understigit 0,1 mekv/l endast 1 gång 2002.

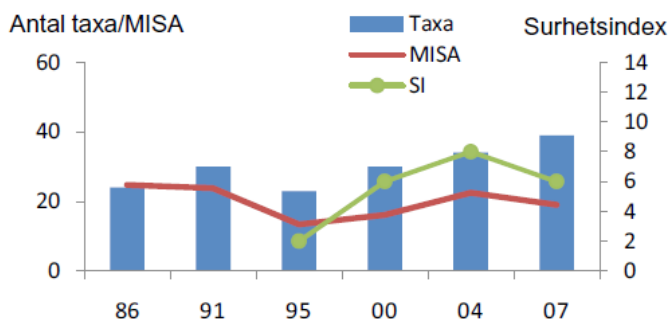
Figur 8. Ovanstående figur redovisar utvald data från rapporten *Bottenfaunaundersökning i Västra Götaland län*(4). Taxa = Arter; MISA (Multimetric Index for Stream Acidification) = Multimetriskt surhetsindex för vattendrag; SI = Surhetsindex, Samlad bedömning av bottenfaunas försurningsstatus. För vidare begreppsförklaring se åtgärdsplanens inledning. Uppgifterna är hämtade från Länsstyrelsens kalkningseffektuppföljning i avrinningsområdet

Försurningsbedömningen med avseende på bottenfauna har varierat mellan ”betydlig påverkan” och ”stark försurningspåverkan” under de första åren men situationen verkar ha förbättrats efter år 1995, se figur 8. Den mycket försurningskänsliga dagsländan *Baetis muticus* har funnits på lokalen sedan år 2000 och bedömningen har sedan dess varit ingen eller obetydlig påverkan av försurning. Värt att notera är förekomsten av den ovanliga och mycket försurningskänsliga nattsländan *Wormaldia subnigr.*, samt att bottenfaunasamhällets diversitet var hög.

År	Försurningsbedömning
86	B Betydlig påverkan
91	B Betydlig påverkan
95	C Stark eller mycket stark påverkan
00	A Ingen eller obetydlig påverkan
04	A Ingen eller obetydlig påverkan
07	A Ingen eller obetydlig påverkan

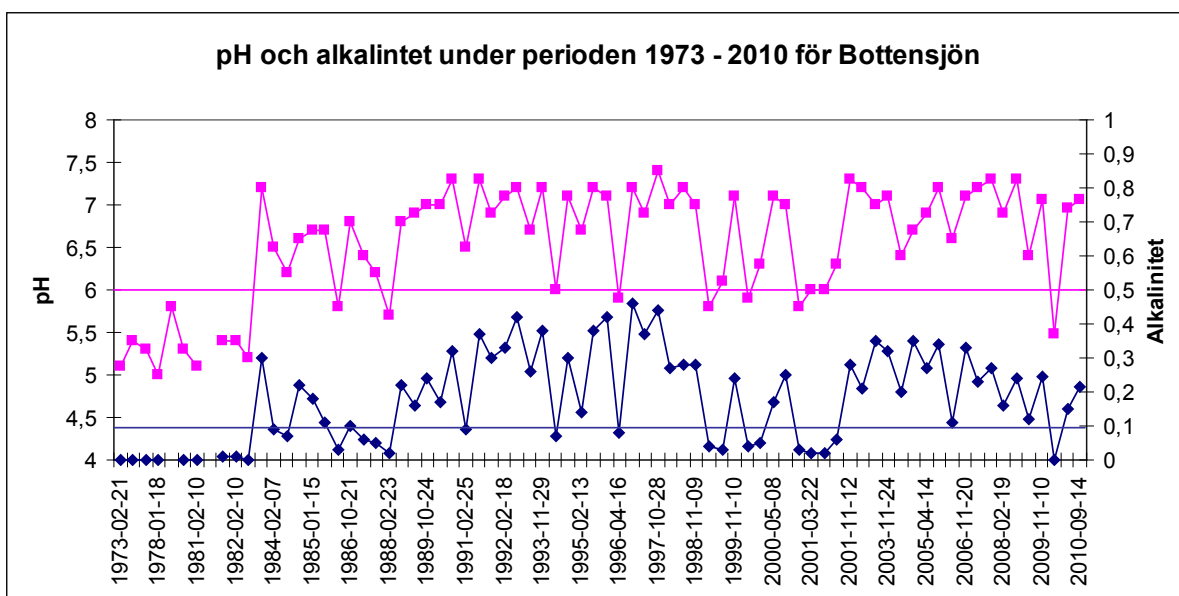
Figur 9. pH och alkaliniteten för Bottensjön under perioden 1973 – 2010. Uppgifterna är hämtade från Länsstyrelsens kalkningseffektuppföljning i avrinningsområdet

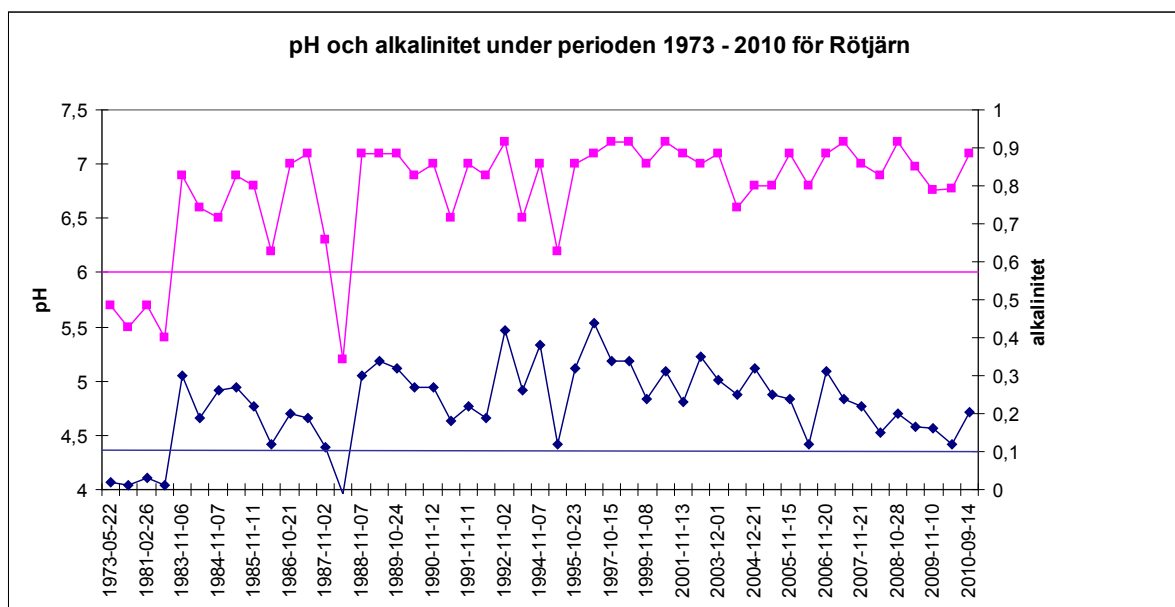
Figur 11. pH och alkaliniteten för Rötjärn under perioden 1973 – 2010. Uppgifterna är hämtade från Länsstyrelsens kalkningseffektuppföljning i avrinningsområdet

Före 1970-talet, dvs innan försurningen slog ut beståndet med flodkräftor, fanns ett mycket bra bestånd med flodkräftor i Rötjärn. Utifrån de analyser av vattenkemin som genomförts, så framgår varför flodkräftorna försvann. Under ca 10 år, 1973 – 1983, fanns inte möjligheter för flodkräftor att reproducera sig eller överleva i Rötjärn. Hur mycket som fiskades innan utslagningen har inte framkommit.

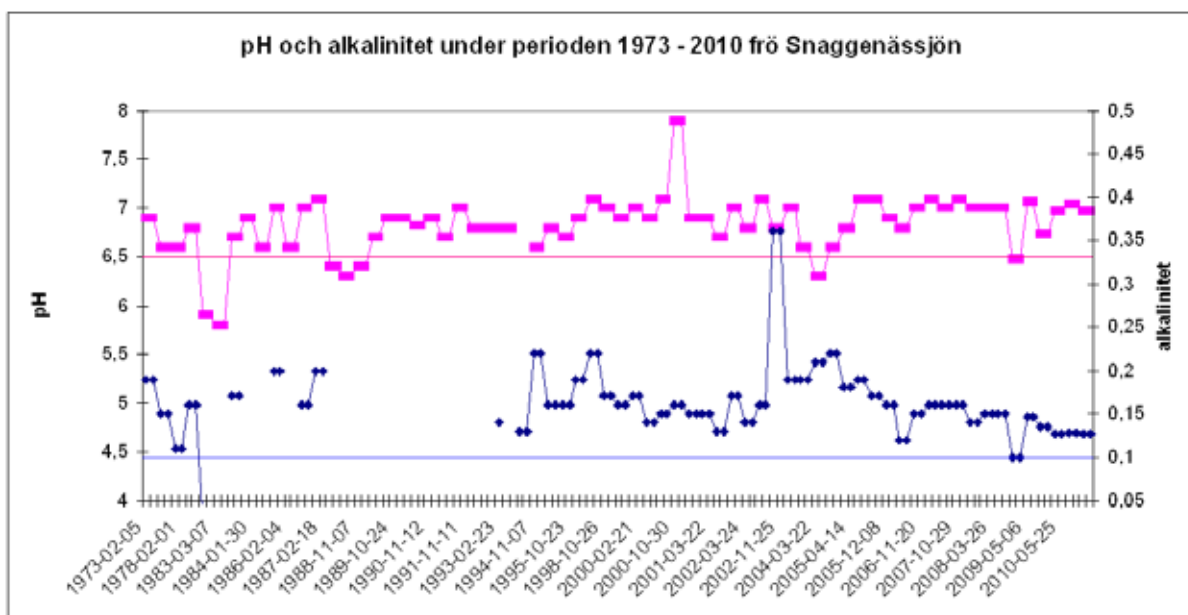
Figur 13. pH och alkaliniteten för Snaggenässjön under perioden 1973 – 2010. Uppgifterna är hämtade från Länsstyrelsens kalkningseffektuppföljning i avrinningsområdet

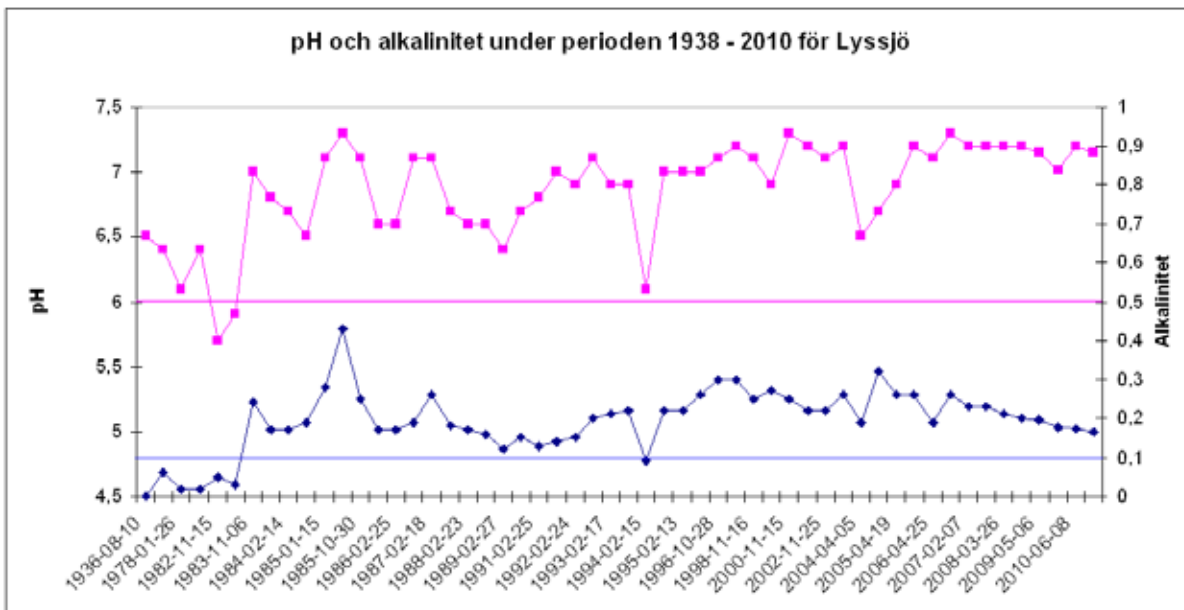
Figur 16. pH och alkaliniteten för Lyssjö under perioden 1973 – 2010. Uppgifterna är hämtade från Länsstyrelsens kalkningseffektuppföljning i avrinningsområdet

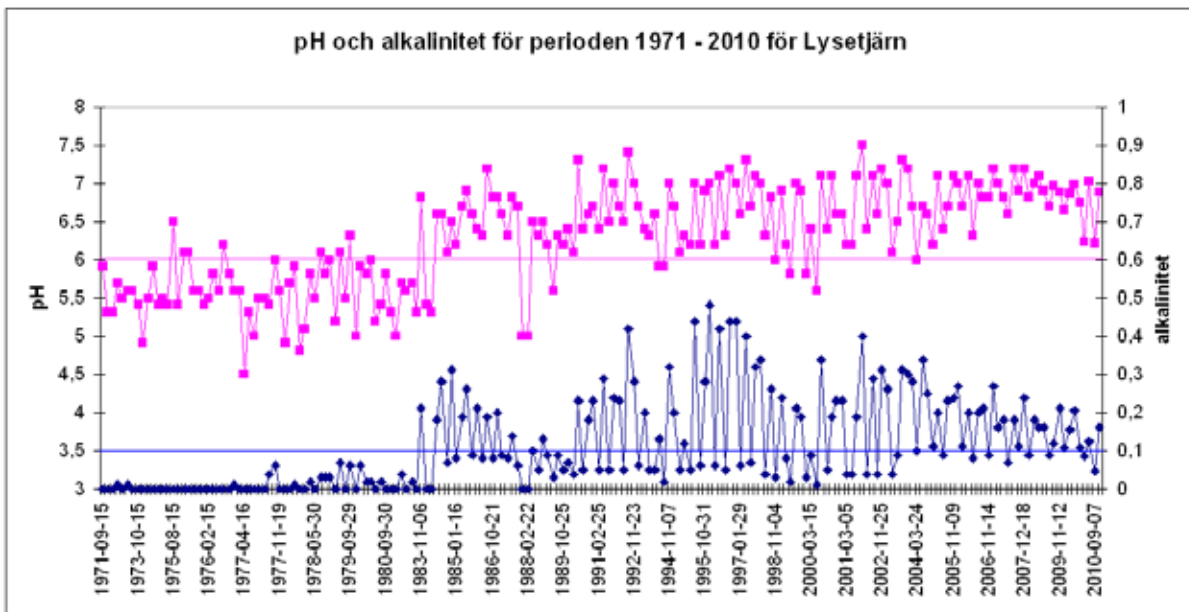
Figur 18. pH och alkalinitet för Lysetjärn under perioden 1971 – 2010. Uppgifterna är hämtade från Länsstyrelsens kalkningseffektuppföljning i avrinningsområdet

Eftersom sjön ligger högt upp i systemet är den svårkalkat. Den kalkas vartannat år. Under perioden 1971 - 1983 innan kalkningarna påbörjades fanns inte de vattenkemiska förutsättningarna för att flodkräftor skulle överleva i Lysetjärn (se figur 18). Alkaliniteten var obefintlig och pH varierade mellan 4,5 – 6,5. Efter 1983 har förutsättningarna ökat betydligt men under perioden 1983 – 2000 förekom perioder då pH understeg 6,0. Vattenkemin är numera hyfsad stabil för flodkräftor.
