Vandringssperre for signalkreps i Buåa, Eda kommun, Sverige

Overvåking av signalkreps og krepsepest- situasjonen

Vandringssperre for signalkreps i Buåa, Eda kommun, Sverige -
Overvåking av signalkreps og krepsepestsituasjonen - NINA Rap-
port 356, 15 s.

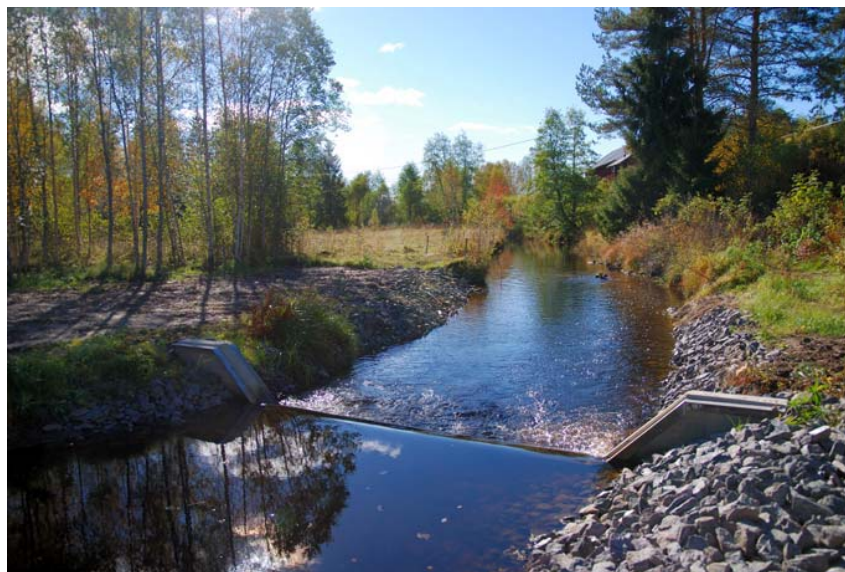
Vandringssperre i Buåa (Högseterelva), Eda kommun, Sverige.

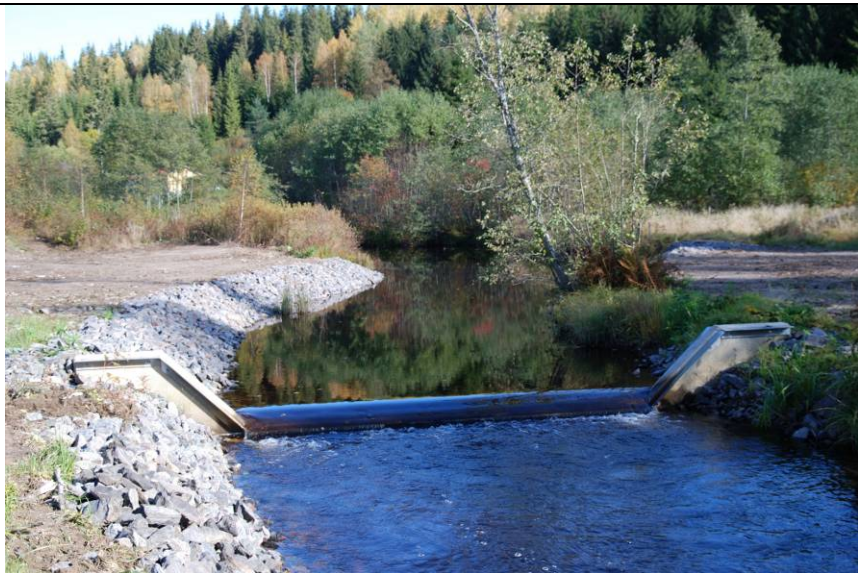
Stasjon 5 (oppstrøms
vandringshinder).
Foto: Stein I. Johnsen

- Teinestasjonen (stasjon 5) som lå rett ovenfor vandringshinderet fanget ingen kreps. Det foreslås at denne flyttes oppstrøms stasjon 3 ved neste overvåkingsrunde. Det foreslås også at innsatsen på teinestasjonene økes til 10 teiner per stasjon.
- Burforsøk er en kostnadseffektiv måte å overvåke krepsepestsituasjonen på. Eventuelle utbrudd av krepsepest vil også gi mistanke om at signalkreps kan ha passert vandringshinderet. Denne overvåkingen gjennomføres i dag i regi av Astacusprosjektet. Skulle Astacusprosjektet opphøre, bør oppfølgingen av burforsøkene opprettholdes i regi av overvåkingsprogrammet.

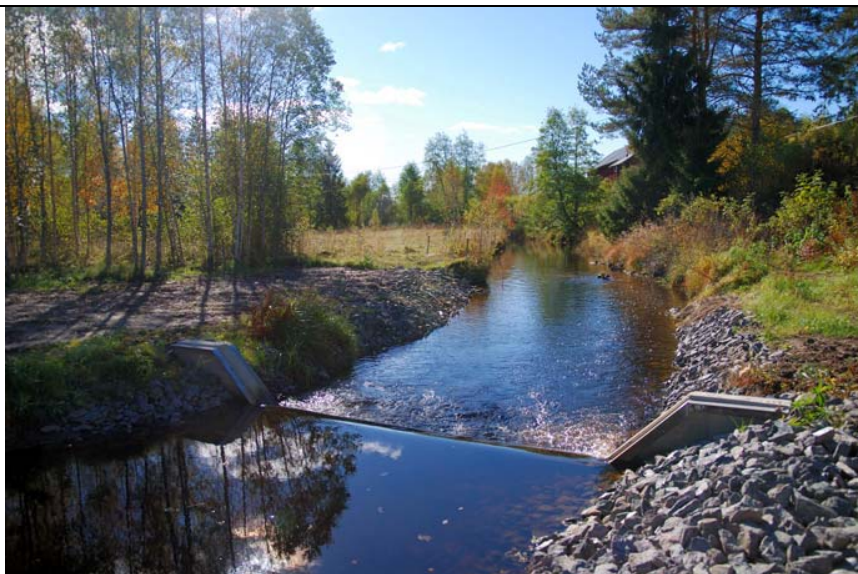
Stasjon 6 (nedstrøms
vandringshinder).
Foto: Stein I. Johnsen

På stasjon 6 ble det ikke fanget eller observert edelkreps eller signalkreps.
