NINA Rapport 474

Signalkreps og krepsepest i Hal- denvassdraget

Forslag til tiltaksplan

Stein Ivar Johnsen
Trude Vrålstad

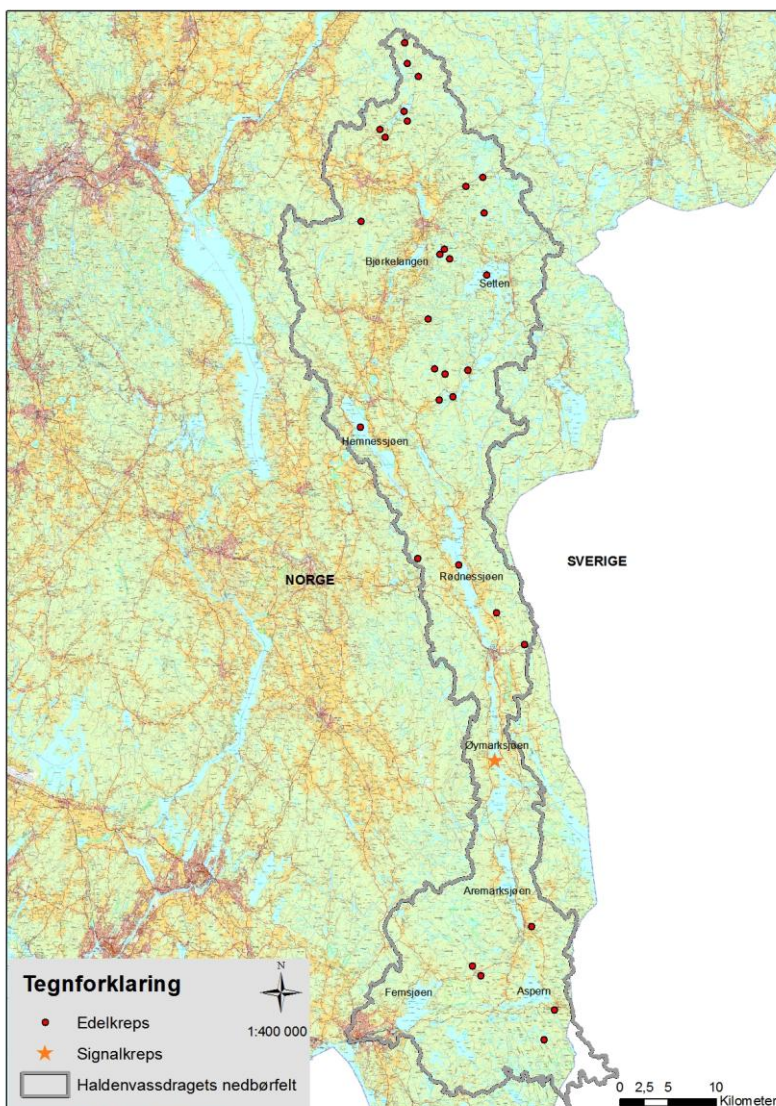
Figur 1. Oversikt over edelkreps og signalkrepsforekomster i Haldenvassdragets nedbørfelt.

Etter krepsepestutbruddet i 2005 finnes edelkrepsforekomstene i Haldenvassdraget i hovedsak oppstrøms Ørje sluser (**figur 1**). Av totalt 31 edelkrepslokaliteter, ligger 25 oppstrøms Ørje sluser. Den viktigste edelkrepslokaliteten i Haldenvassdraget i dag er Hemnessjøen (**figur 1**), med en årlig avkastning på ca 500 kg (Ø. Toverud pers. med.). I Rødnessjøen (**figur 1**), som er i en oppbyggingsfase, ble det i 2008 tatt ca 50 kg edelkreps.

De gjenværende kjente edelkrepslokalitetene som finnes nedstrøms Ørje (**figur 1 og 3**), ligger på oversiden av naturlige fall (foss/stryk, se **figur 3**). Dette er høyst sannsynlig årsaken til at de har unngått pestutbruddene i Haldenvassdraget. Tidligere gode edelkrepslokaliteter i hovedvassdraget som Ørjeelva, Øymarksjøen, Strømselva, Aremarksjøen, Tordyvelen, Aspern, Stenselva og Femsjøen har alle gått tapt som følge av krepsepest.

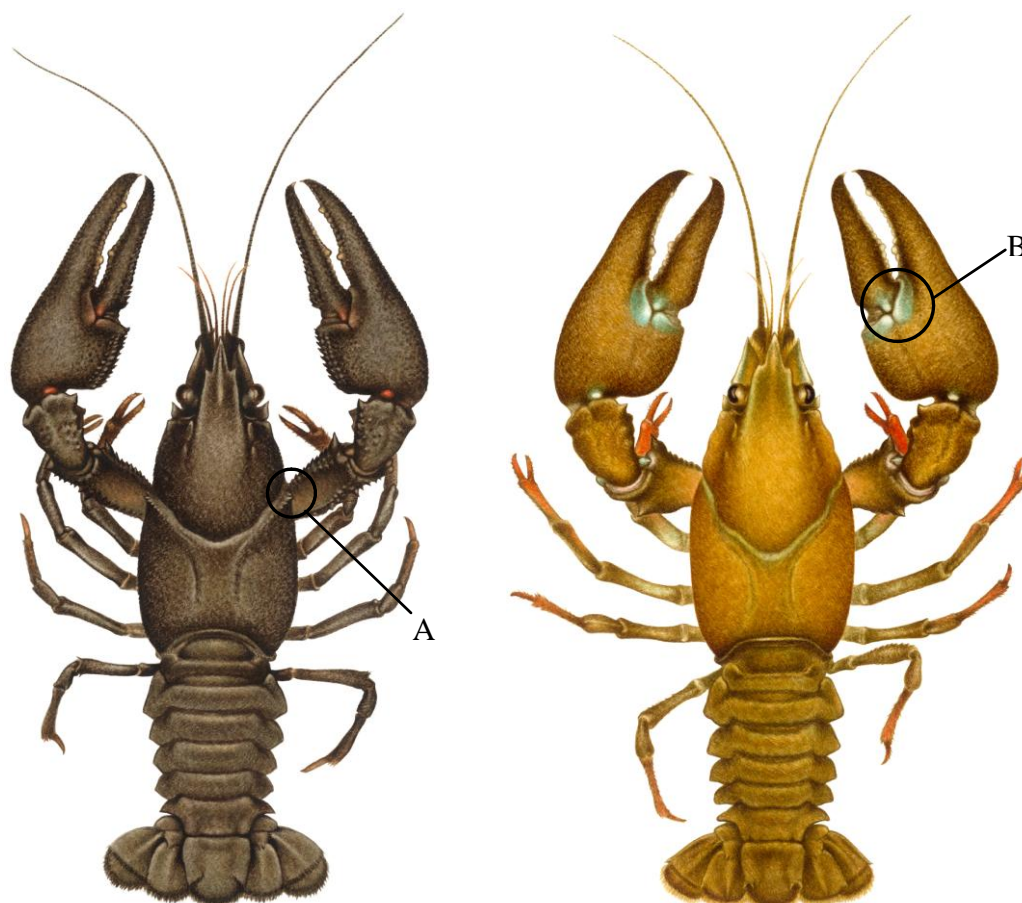
Figur 2. Forskjeller og likheter mellom edelkreps (venstre) og signalkreps (høyre). Sammenlignet med edelkrepsen har signalkrepsen et "glattere" og brunere skall. Signalkrepsen mangler også en karakteristisk tagg (A) ved furen bak hodeskjoldet. Signalkrepsen har også noe større klør i forhold til kroppsstørrelsen sammenlignet med edelkrepsen, og har vanligvis en hvit flekk (B) på klørne. Illustrasjoner Linda Nyman.

Signalkreps (*Pasifastacus leniusculus*, se **figur 2**) er en nordamerikansk art som har sitt opprinnelige utbredelsesområde i kalde tempererte områder i de nordvestlige delene av USA og sørvestlige delene av Canada. Denne arten ble introdusert til Europa for første gang i 1960 for å erstatte tapte bestander av edelkreps i Sverige som følge av krepsepest (se over). Signalkrepsen ble valgt fordi en ønsket å finne en art som lignet på edelkrepsen med tanke på økologi, utseende, størrelse og smak. Morfologiske forskjeller mellom edelkreps og signalkreps er vist i **figur 2**. Det har imidlertid vist seg at signalkrepsen er mer aggressiv og har høyere fekunditet (reproduksjonsevne) enn edelkrepsen.
