Rapport

"Bekämpning av kräftpest med hjälp av släck kalk $\text{Ca}(\text{OH})_2$ vid Rotenäs kvarn i Bodaneälven, Vänerborgs kommun"

Lillerud 2006-10-24

Tomas Janson
Hushållningssällskapet i Värmland
Projektledare Astacus

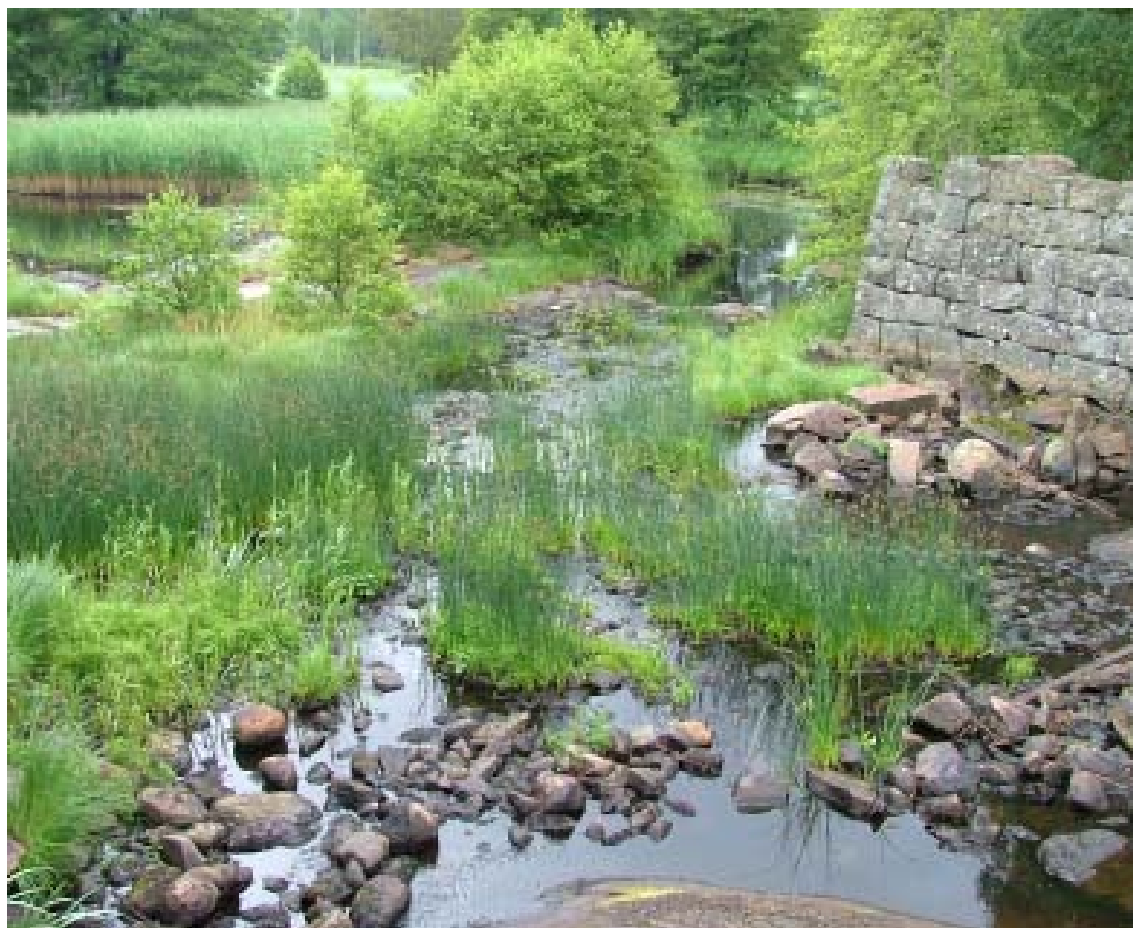
Nedströms Rotenäs kvarn, målområdet med kalkningen.

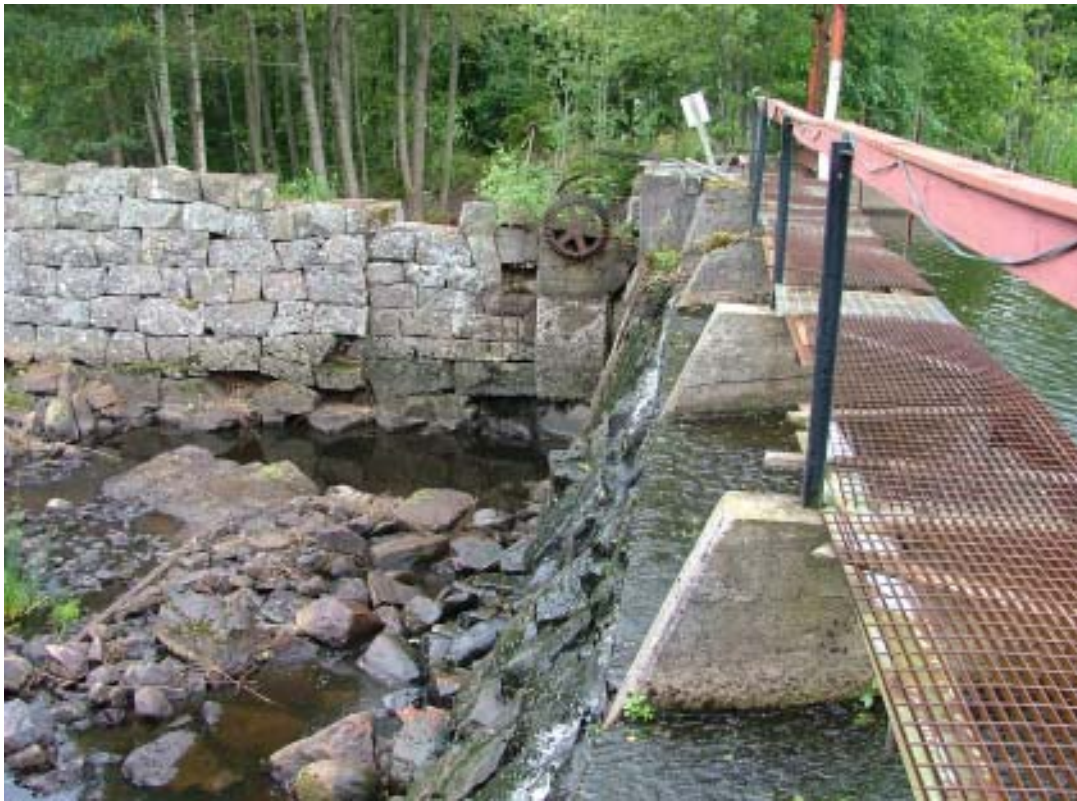
Rotenäsvarn utgör ett definitivt vandringshinder som hindrar både kräftor och fisk.

Regleringsdammen läckte vatten vid ett flertal ställen framförallt genom turbinintaget. För att kompensera läckaget utökades givarna med 100 kg släckt kalk och kalk pudrades vid turbinintaget uppströms dammen. Kalken fördes med strömmen genom dammen. En sträcka av ca 75 meter nedströms dammen pudrades med kalk. Kalken spreds med hjälp av öskar. Kalken fördes med vattenströmmen och blandades effektivt med vattnet. Allt vatten i älven behandlades, kalken pudrades dessutom ca 1 m upp på land för att säkerställa att alla tänkbara strandnära platser där det kan förekomma kräftor, blev behandlade.

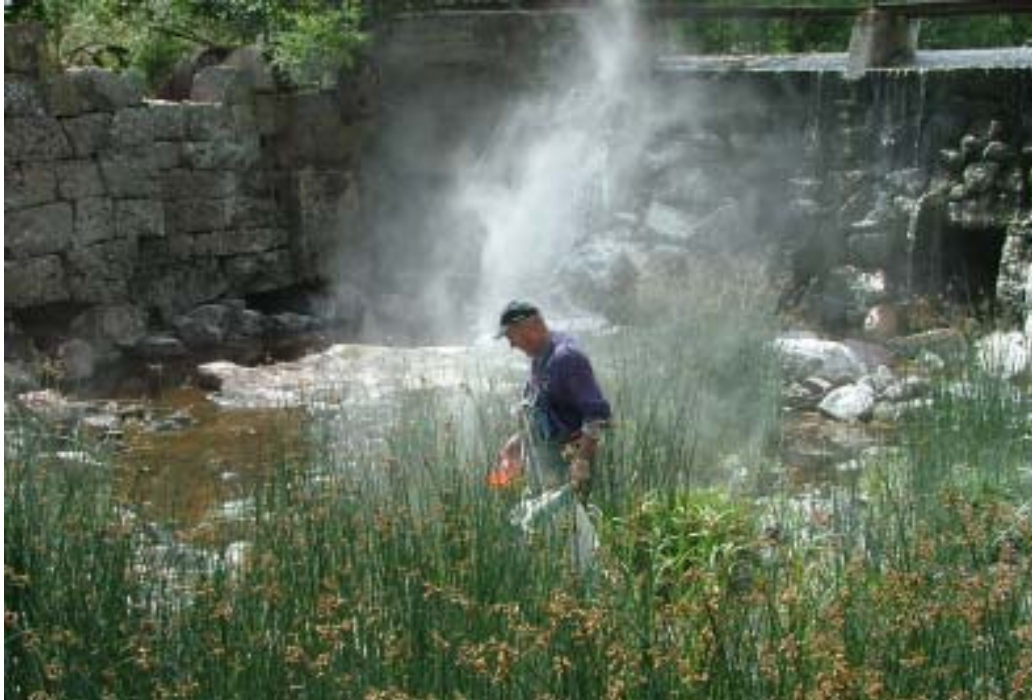
Kalken sprids med hjälp av ett öskar. Vattenströmmen hjälper till att blanda kalken i vattnet.

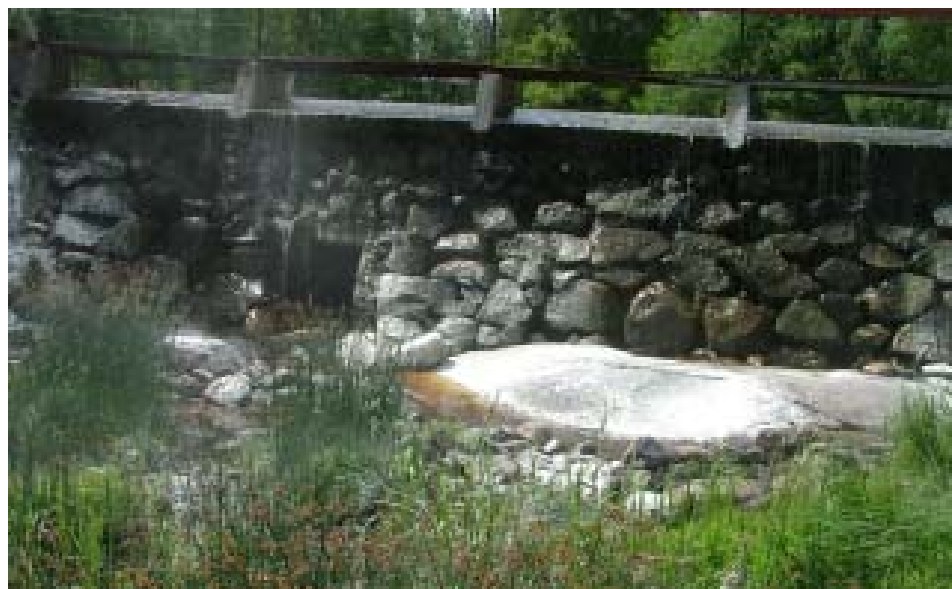
Efter kalkbekämpningen var stenarna pudervita av kalk.

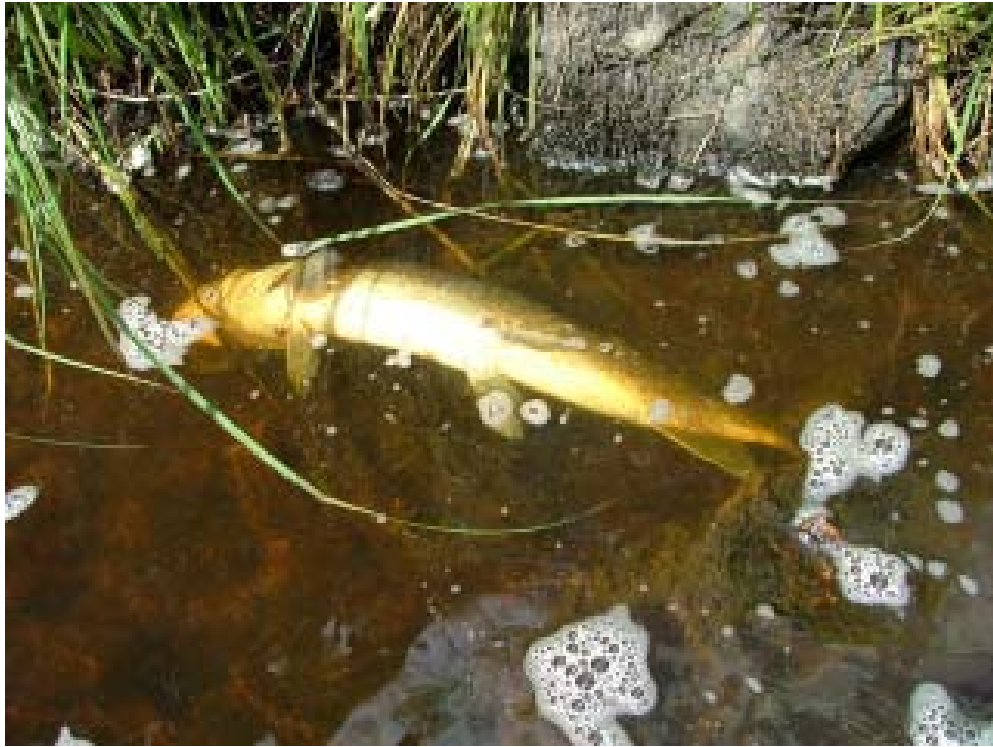
pH ökade snabbt till 12, fisken reagerade mycket snabbt. Bl. a abborre, gädda, gärs, ål (två stycken) och brax dödades snabbt. Inga levande fiskar kunde ses på den kalkade lokalen efter ca 1 timme. Däremot levde fiskar nedströms lokalen där kalkningseffekten hade spätt ut.

När pH-värdet snabbt steg till 12 dog bl a gäddan.
